### **АКТ ОБСЛЕДОВАНИЯ**

**объекта социальной инфраструктуры  
К ПАСПОРТУ ДОСТУПНОСТИ ОСИ  
№ ОП-301-9**

Общежитие краевого государственного бюджетного профессионального образовательного учреждения «Артёмовский колледж сервиса и дизайна»

г. Артём, ул. Фрунзе, 99

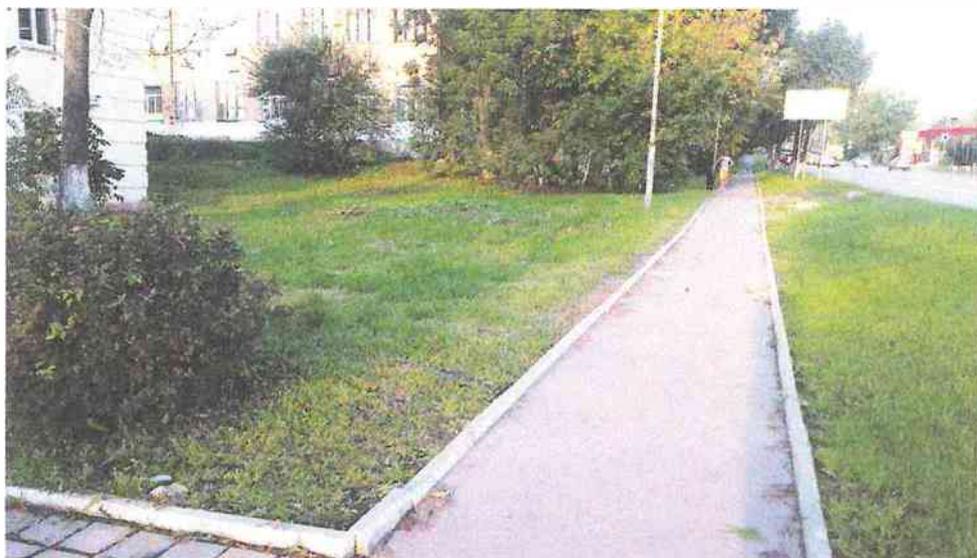
**Фото 1. Вход №1 на территорию**

1.1	Вход (входы) на территорию	есть		1,2	На остановке общественного транспорта отсутствует схема движения к объекту	К,О, С,Г,	На остановке общественного транспорта нанести схему движения к объекту	Текущий ремонт

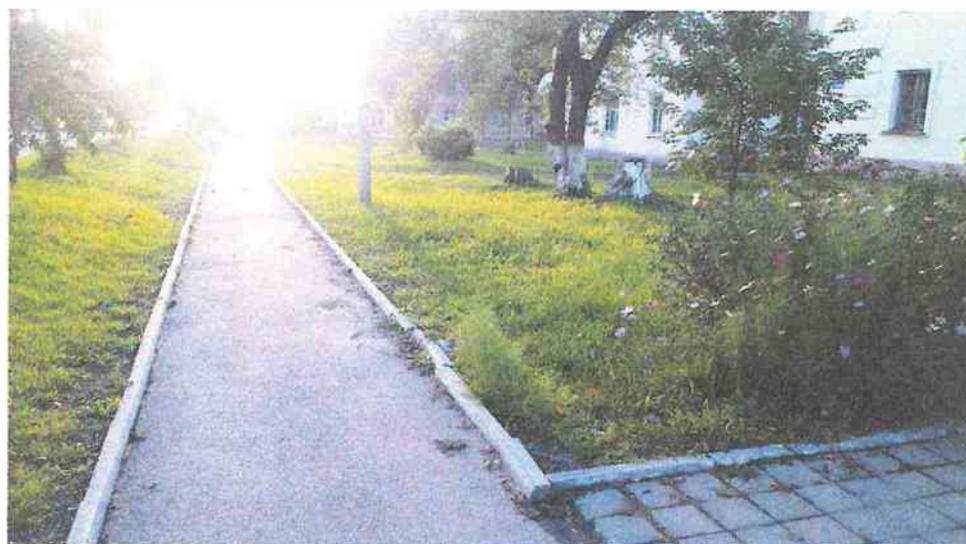
**Фото 2. Вход №2 на территорию**

1.2	Путь (пути) движения на территории	есть		1,2,3	Отсутствуют тактильные средства на покрытии пешеходных путей: - не менее, чем за 0,8 м до объекта информации (изменения направления движения, входа)	К,О	Оборудовать подход к зданию информационной тактильной плиткой дорожного покрытия, предусмотреть на маршруте движения места отдыха с возможностью вызова и ожидания помощи. Предусмотреть на маршруте пандус на местах, имеющих бордюр с уклоном съезда не более 1:12	Капитальный ремонт

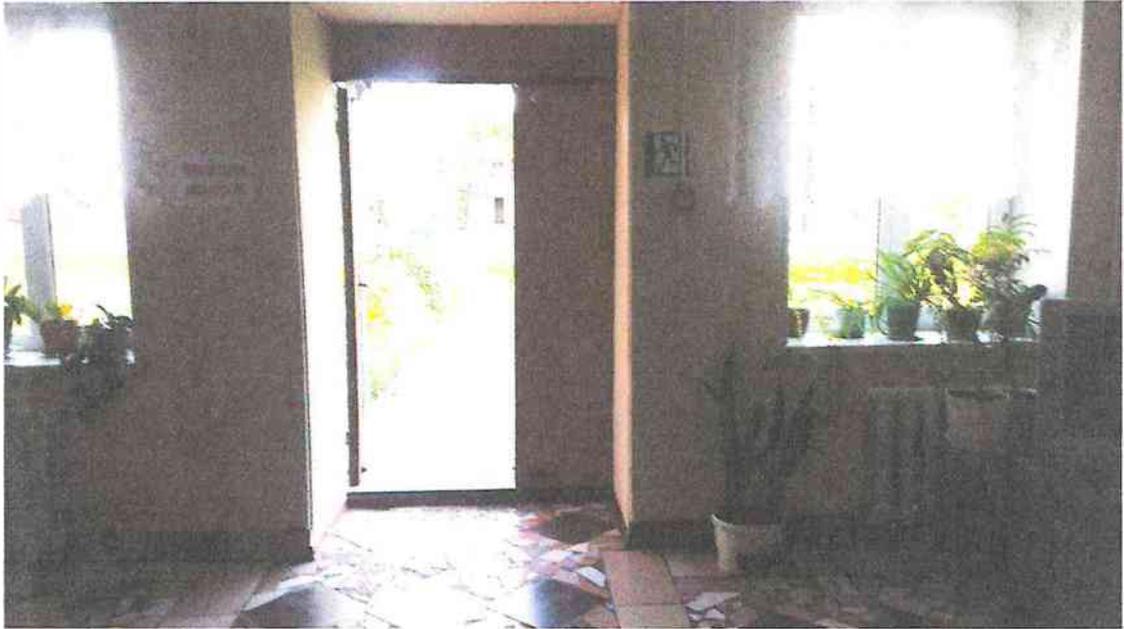
**Фото 5. Тамбур**

2.5	Тамбур	есть	3	5	Покрытие пола допускает скольжения при намокании	К,О, С,Г, У	Нанести нескользящее покрытие	Текущий ремонт
	ОБЩИЕ требования к зоне				Вход в здание должен быть оборудован знаками доступности, наружным пандусом, устройством для вызова персонала. Высота порога входной двери не должна превышать 0,014 м, а на двери должен быть установлен доводчик двери с задержкой минимум 5 секунд при открытии на 90 градусов. В тамбуре поверхность пола должна быть не скользкая при намокании.

Комментарий к заключению: вход в здание необходимо оборудовать знаками доступности и установить кнопку вызова персонала на высоте не выше 0,8 м от уровня пола. Привести в соответствие высоту порога входной двери и установить доводчик двери на входную дверь. Выделить фактурой краевые ступени лестничных маршей и нанести предупредительные тактильные полосы за 0,8 – 0,9 м шириной 0,3 – 0,5 м. перед открытой лестницей. В тамбуре нанести нескользящее покрытие, предусмотреть пандус для устранения перепада высоты пола.

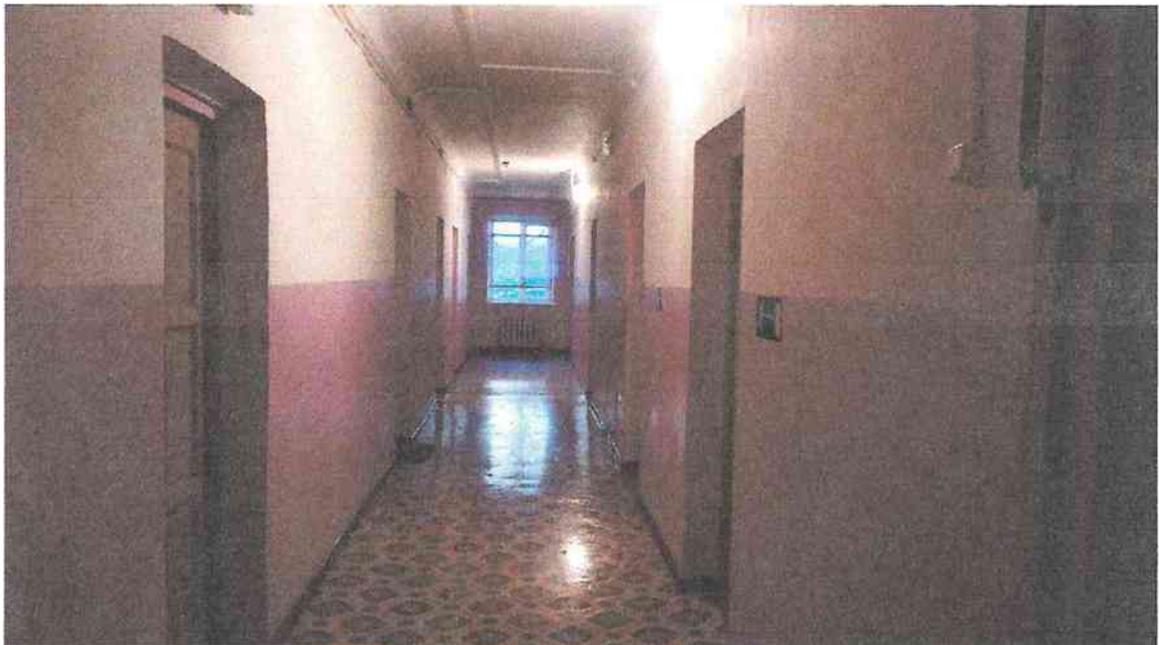
**Фото 6. Коридор (вестибюль, зона ожидания)**

3.1	Коридор (вестибюль, зона ожидания, галерея, балкон)	есть	4	6	Высота порогов или перепад высот превышает 0,014 м. Отсутствуют звуковые информаторы, которыми могут воспользоваться посетители с недостатками зрения	К,О, Г	Установить звуковые информаторы для инвалидов зрения и устранить перепад высот в коридоре	Текущий ремонт

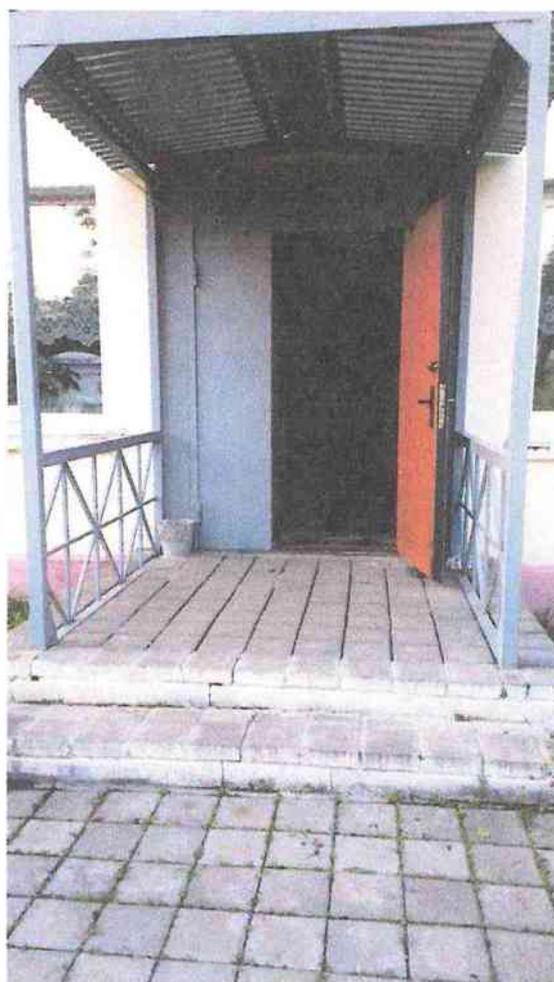
**Фото 4.** Входная площадка перед дверью и входная дверь

2.1	Лестница (наружная)	есть	1	4	Краевые ступени лестничных маршей не выделены фактурой. Перед открытой лестницей нет предупредительных тактильных полос за 0,8 – 0,9 м шириной 0,3 – 0,5 м. Отсутствует устройство вызова персонала	К,О, С,Г	Выделить фактурой краевые ступени лестничных маршей и нанести предупредительные тактильные полосы за 0,8 – 0,9 м шириной 0,3 – 0,5 м. перед открытой лестницей. Оборудовать устройство вызова персонала не выше 0,8 м от уровня пола	Текущий ремонт

установить ограждения с поручнями вдоль обеих сторон всех пандусов и лестниц, а также отбойные устройства высотой 0,1 м (К)	
2.3	Входная площадка (перед дверью)	есть	1	4	Входы не оборудованы знаками доступности. Нет устройства для вызова персонала.	К,О, С,Г	Оборудовать вход знаками доступности и установить кнопку вызова персонала на высоте не выше 0,8 м от уровня пола	Текущий ремонт

2.4	Дверь (входная)	есть	2	4	Высота порога превышает 0,014 м. Не установлен доводчик двери, чтобы она закрывалась с задержкой минимум 5 секунд при открытии на 90 градусов	К,О	Привести в соответствие высоту порога входной двери и установить доводчик двери.	Текущий ремонт
